Rakvere elementaarkooli hoone Pikk tn 29 Rakvere linn, hoone tehnilise seisukorra ekspetiis; ajaloomälestis nr 5776, Rakvere vanalinna muinsuskaitseala reg nr 27012; KEK Invest AS töö nr 10-58, august 2010.a.

Objekt: Rakvere elementaarkooli hoone, ajaloomälestis nr 5776  
Rakvere vanalinna muinsuskaitseala reg nr 27012

Töö nr.: 10-58

## HOONE TEHNILISE SEISUKORRA UURING

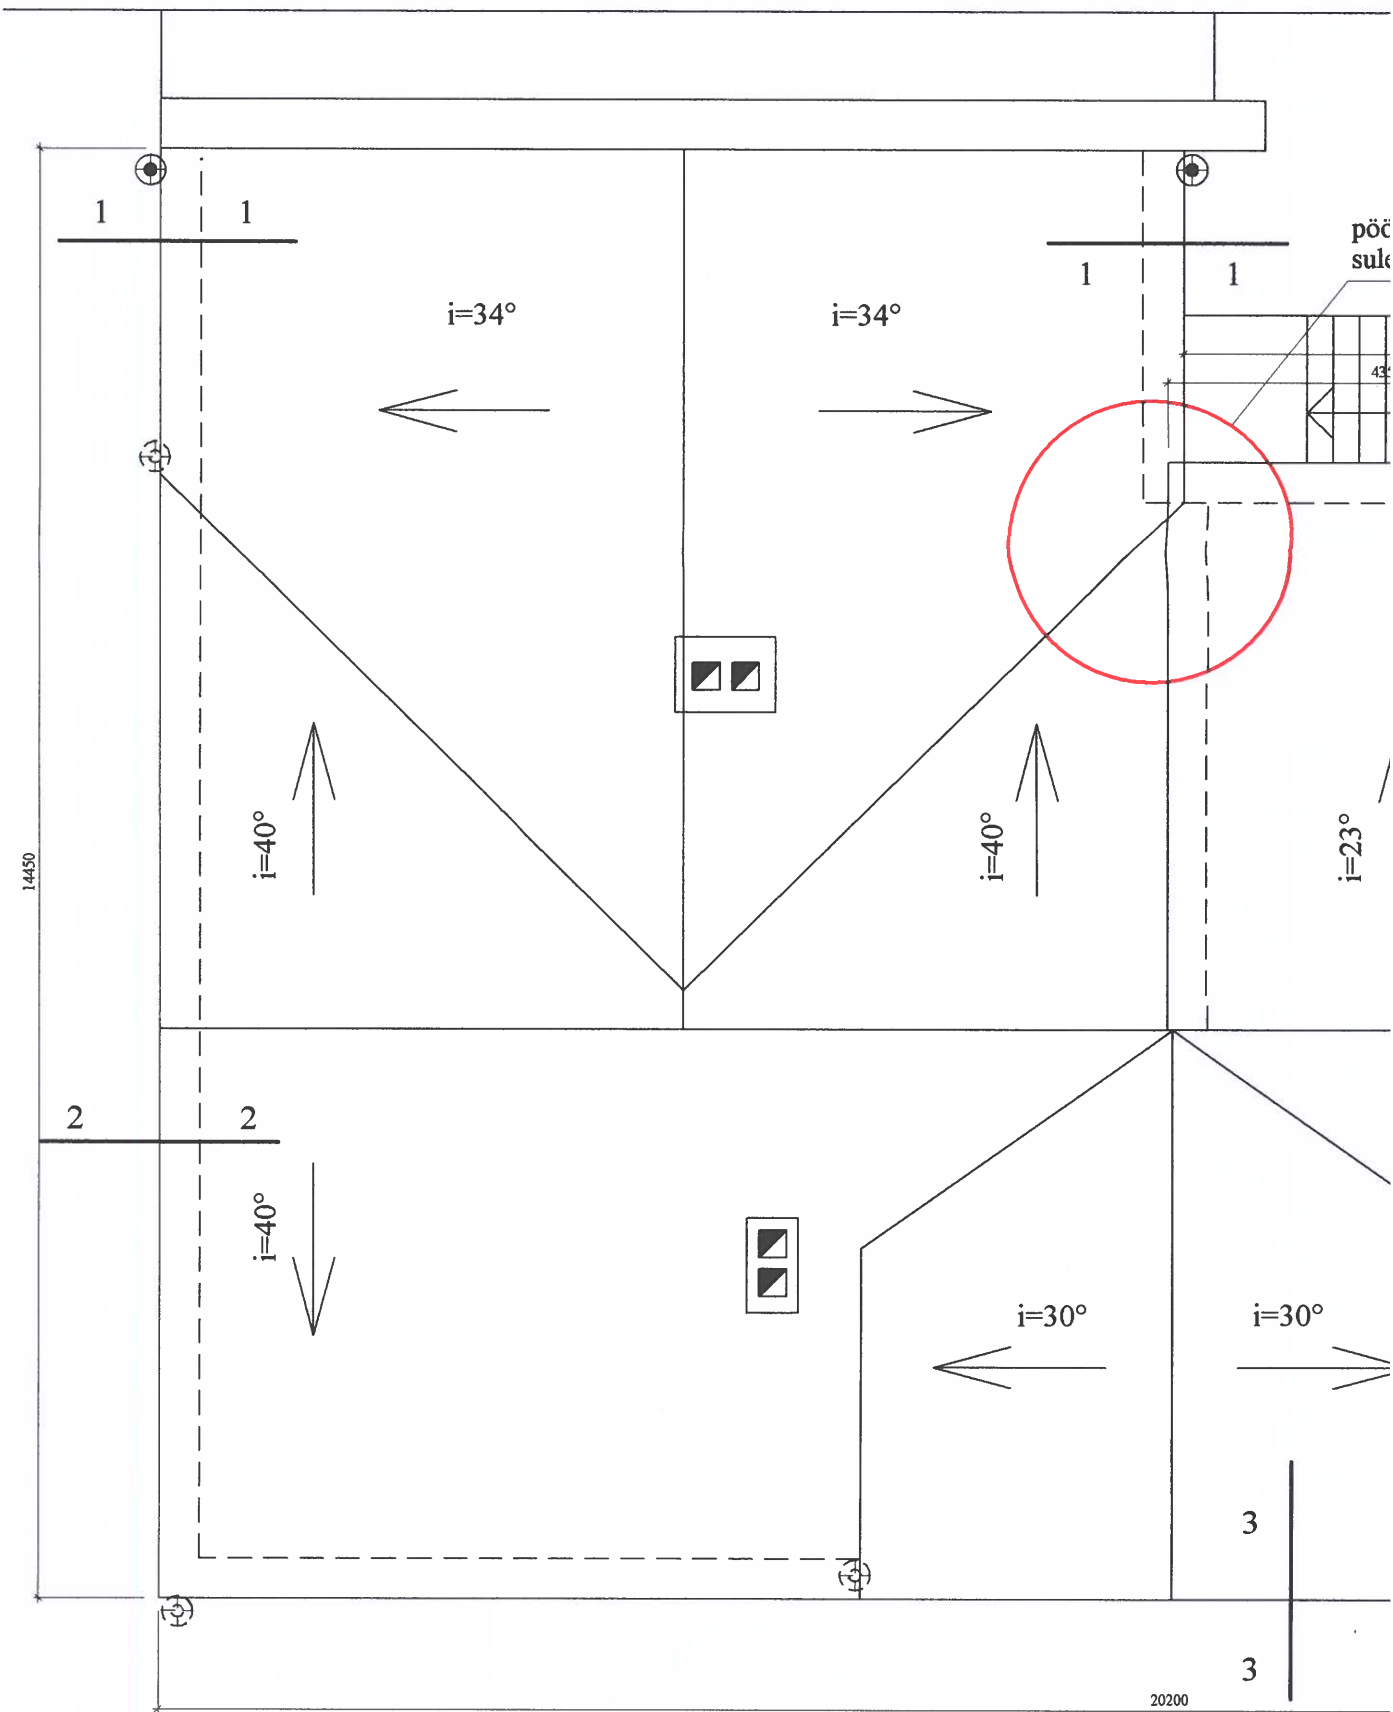
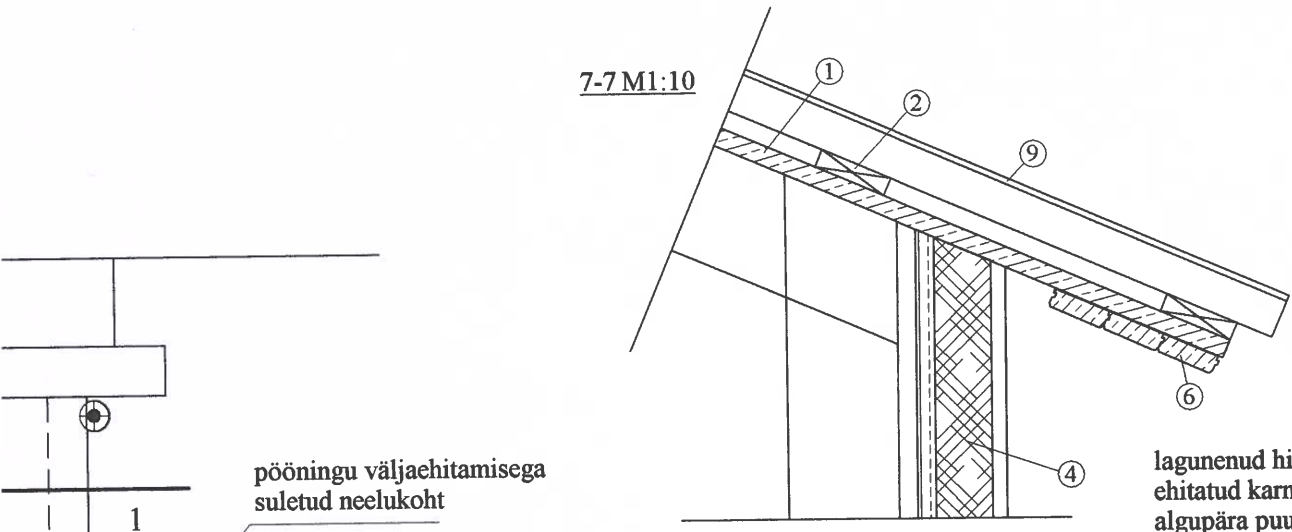
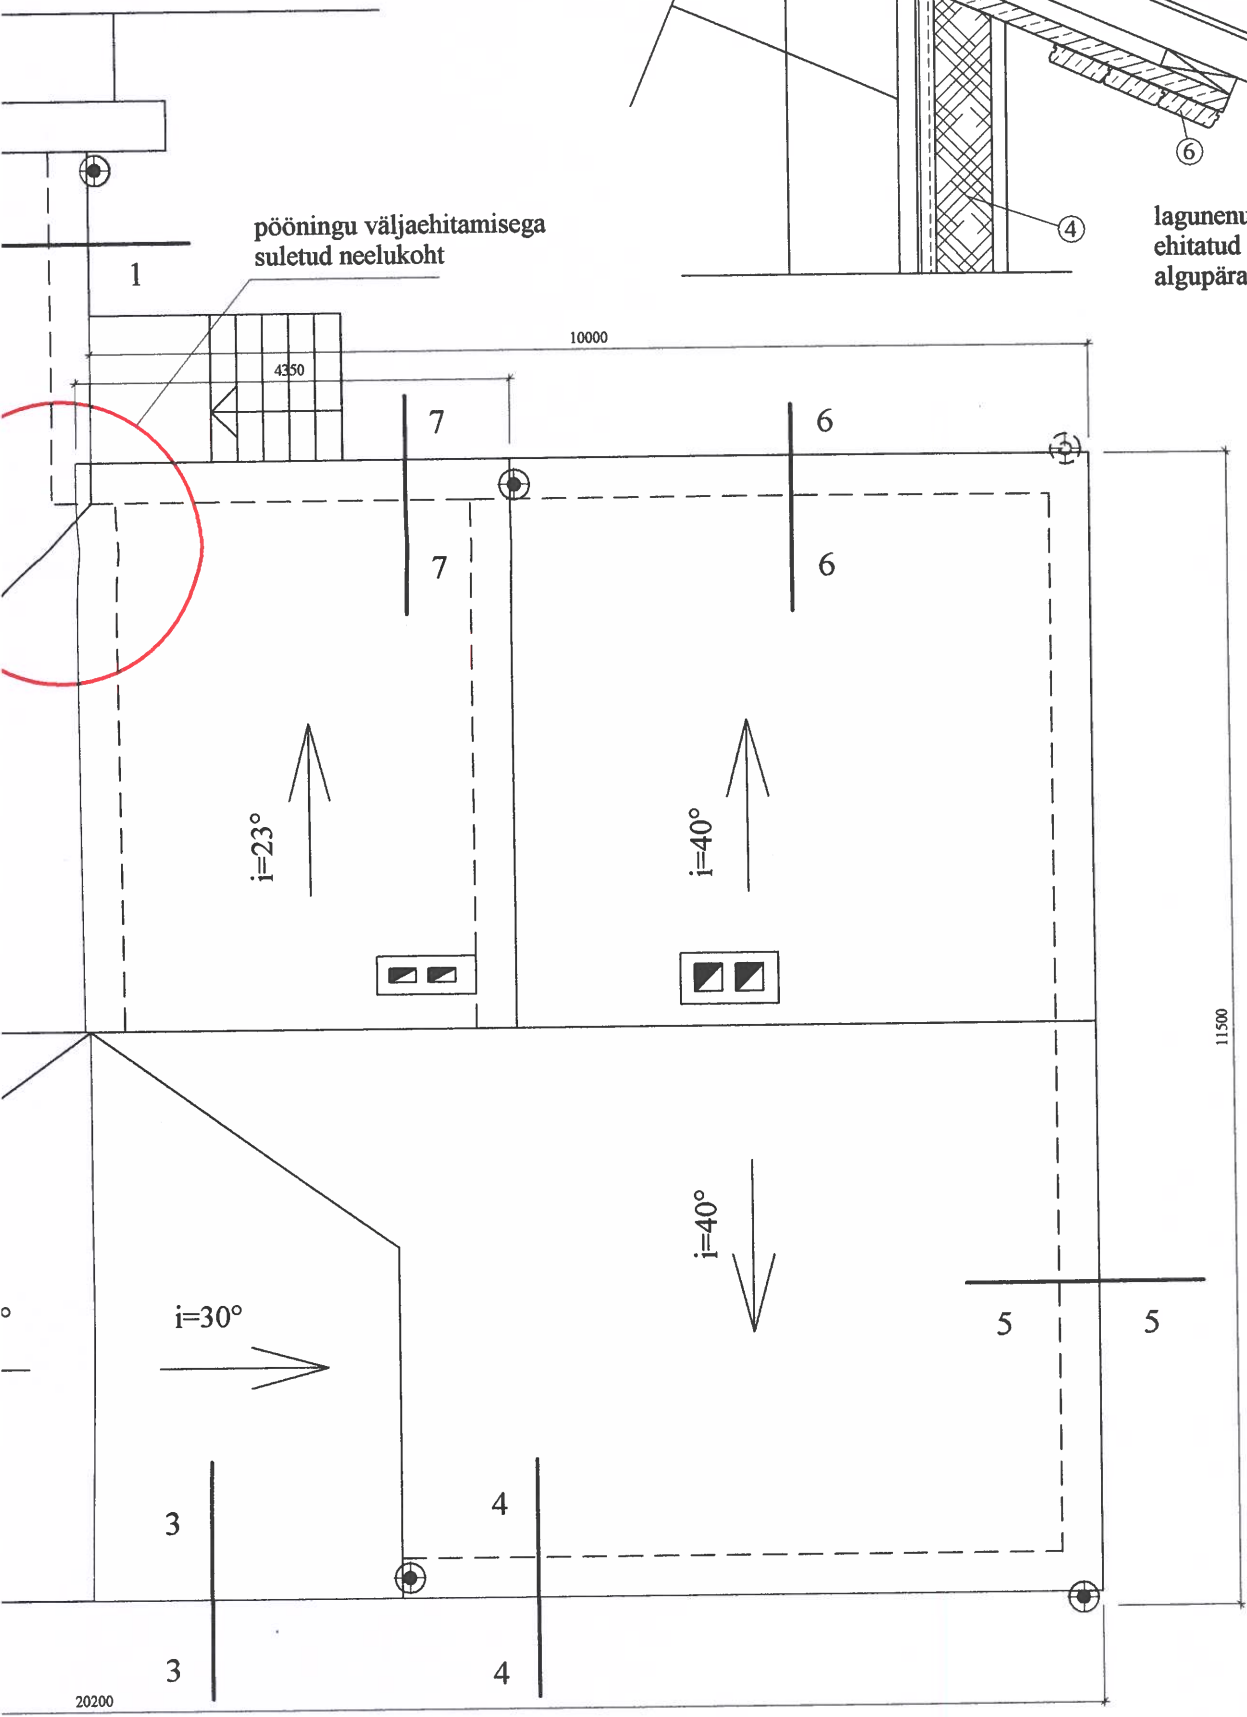
MÄRKUSED:  
1.Katus on kaetud eterniidiga  
2.Sadevete rennid praktiliselt puuduvad  
3.Säilinud on mõned sadevete püstikute osad  
4.Kinniehitatud neelu tõttu on sadeveed tunginud hoonesse

Ettepanek on eterniitkatus asendada alt tuulutatava traditsiooniliste mõõtudega valtsitud tsinkplekk-katusega. Katusekate ehitada kahekordsete tihendatud püstvaltsidega.

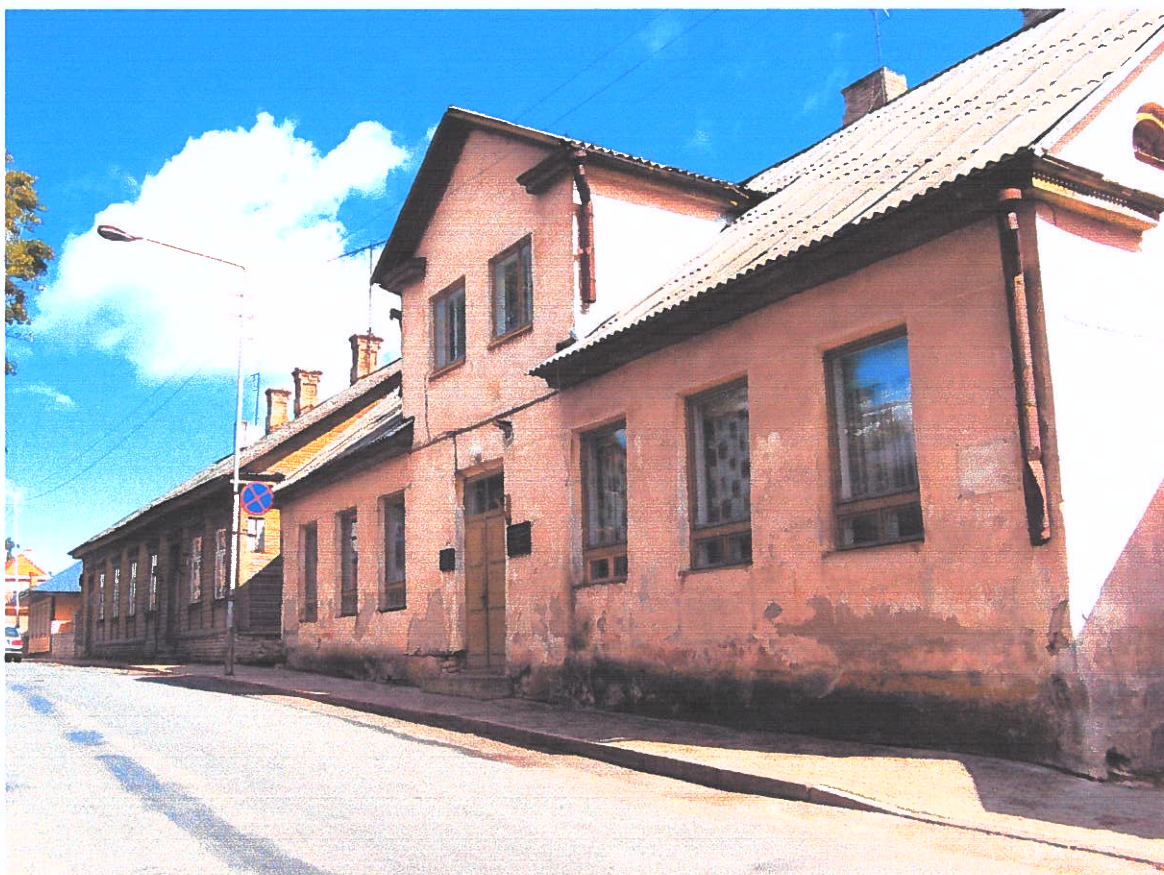
Foto 1 Vaade edelast Pikalt tänavalt hoone lääne fassaadile

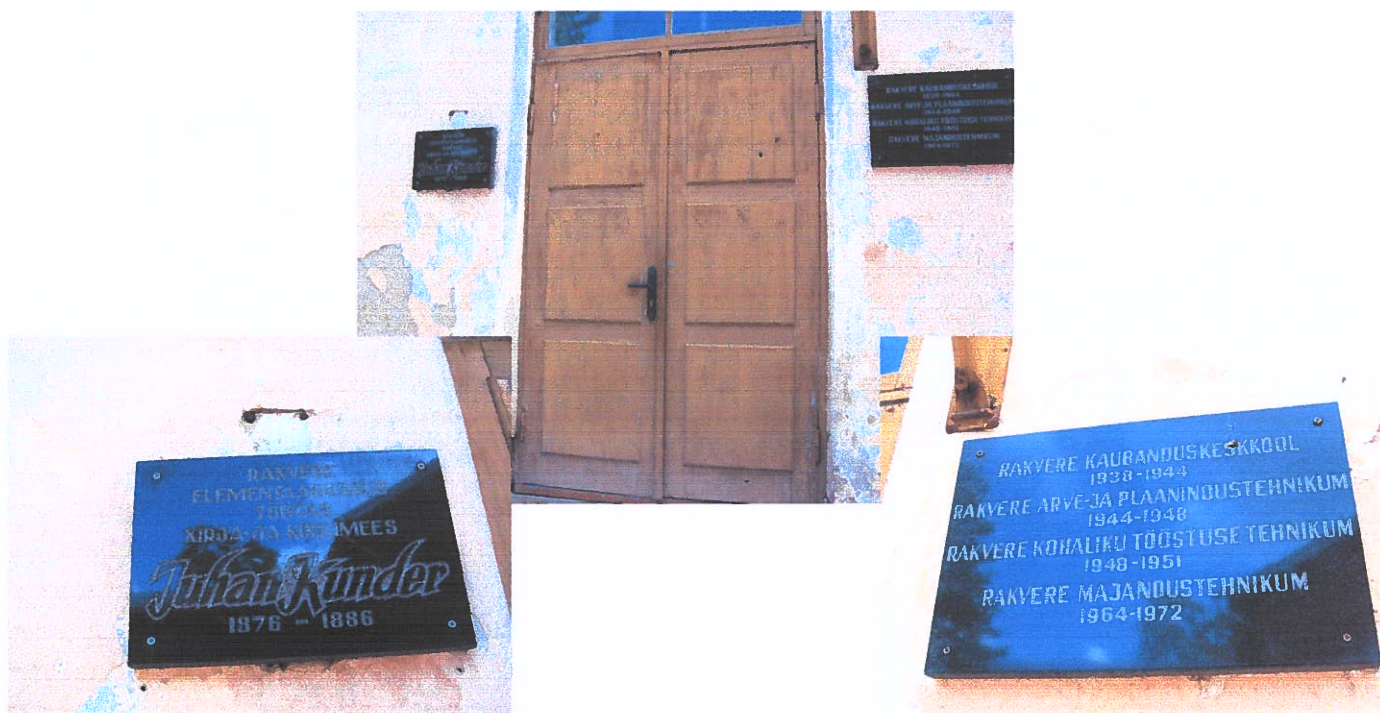
Puidust välisüksed vajavad väljavahetamist – vt f. 2,12.

Foto 2,3 ja 4 Detailid lääne fassaadist - Pika tänava peasissepääsu uks ja mälestustahvlid

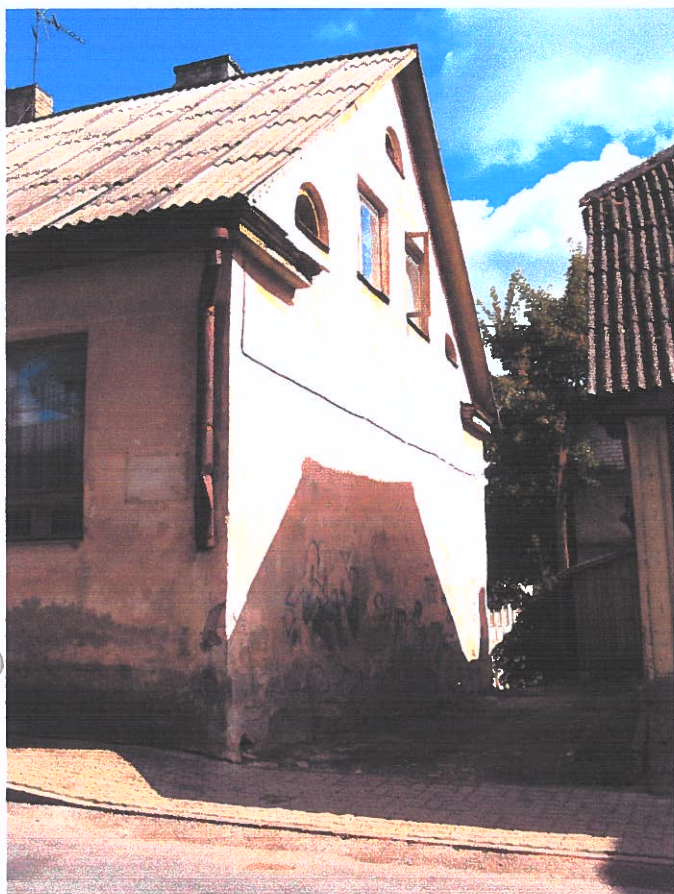
Foto 5 Vaade Pikalt tänavalt – lõuna otsasein

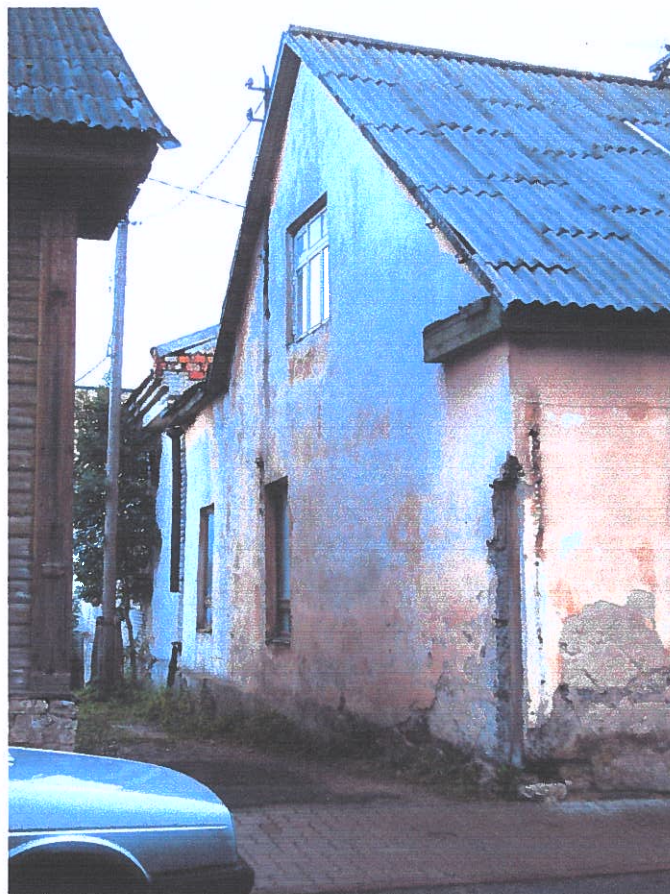
Foto 6 Vaade Pikalt tänavalt – põhja otsasein

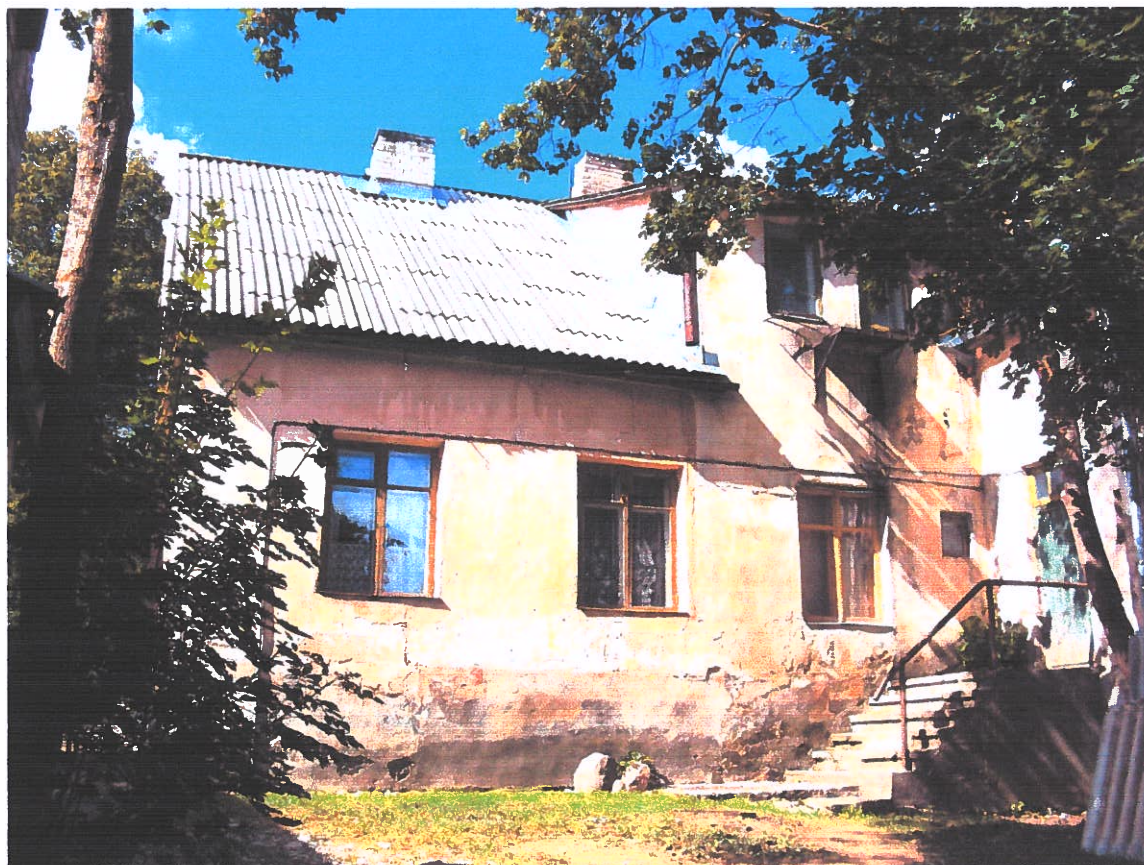
Foto 7 Vaade kagust õuest hoone ida fassaadile

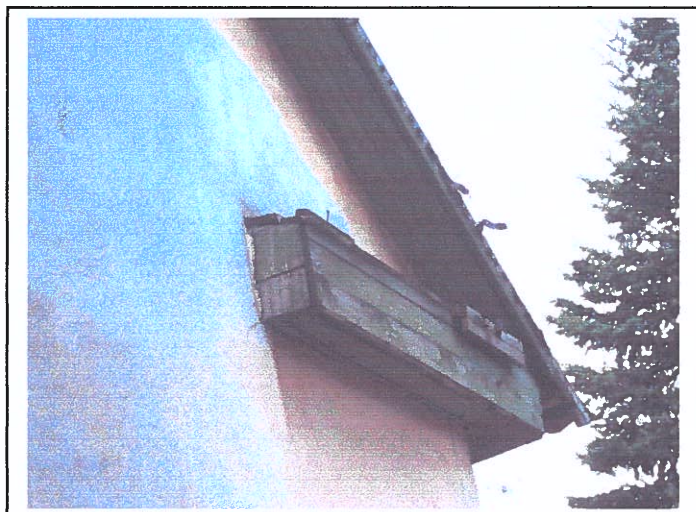
Foto 8 Detail fotost 6

Vaade põhjapoolse otsaseina puitkarniisi pöörangule, milline ei ole remonttööde käigus taastatud algupärasel kujul

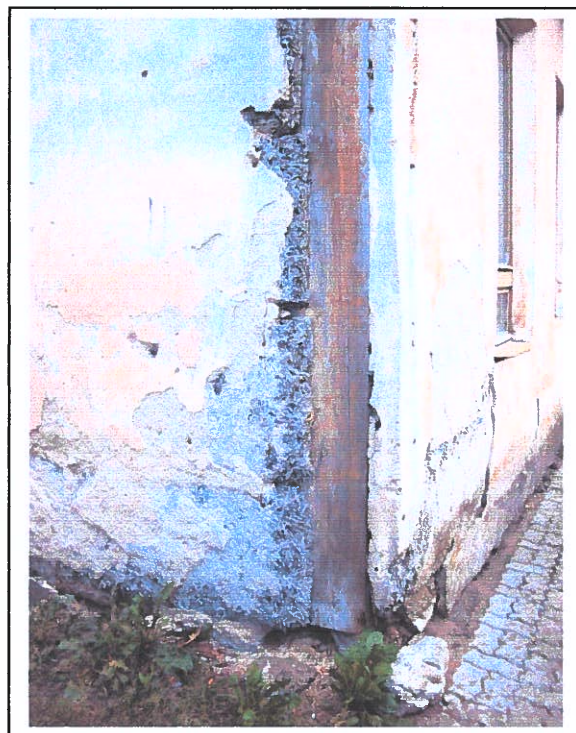
Foto 9 Detail fotost 6

Vundamendi loodenurgast on paar kivi lahti tulnud ja lebavad tänaval – vt f. 9.

Vundamendid ja sokkel on nähtavas osas rahuldavas ehitus-tehnilises seisukorras, välja arvatud õupoolses osas ca 3 m pikkune väljakummunud osa ja loodenurgast paar väljakukkunud kivi. Vundamentide vajumisi ei ole.

1960-ndate aastate lõpus toimunud remonttööde käigus kaeti fassaad TEP-plaadiga ilma valislaudist eemaldamata ja krohviti. Krohvi ehitus-tehniline olukord on halb. Nurgas paistab algupärane nurgalaud.

Väljakummunud osas tuleb vundament osade kaupa avada ja laduda uuesti vertikaalseks. Soklitagused võimalikud tühemikud täita pumpamise teel lahja betooniga.

Eemaldada lahtised krohvikohad ja tsementseguga tehtud paranduskohad. Teha lubjaseguga krohviparandused ja sokkel värvida.

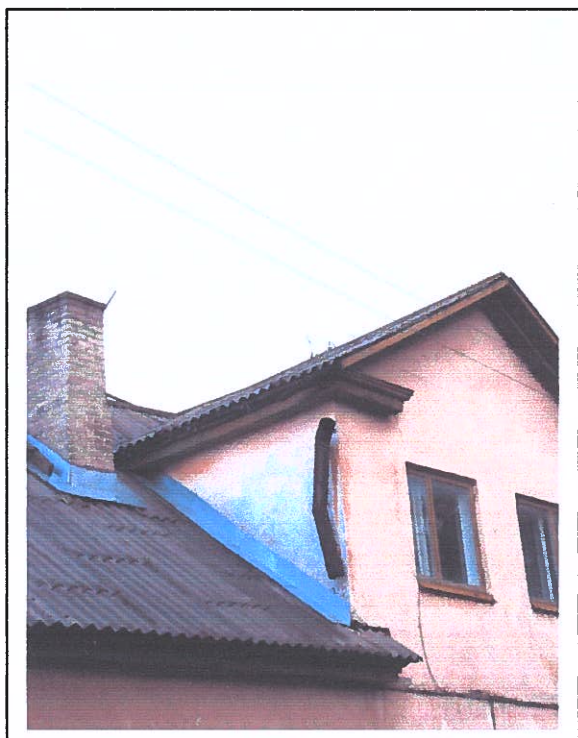
Foto 10 Detail fotost 1

Algupärased aknad ja uksed ei ole säilinud – vt f.1,5,6,7,10 ning ajaloolised fotod aastatest 1930 ja 1947. Asendatud aknad on ebakvaliteetsed muudetud aknajaotusega paarisraamidega aknad.

Vaade teise korruse väljaehitusele. Aknad (jaotus ja kuju) on hilisemate ümberehituste käigus muudetud võrreldes algupärastega – vt ajaloolone foto aastast 1930

Avatäited tuleb välja vahetada.

Uued aknad valmistada puidust algupäraste eeskujul – vt. ajaloolised fotod aastatest 1930 ja 1947.

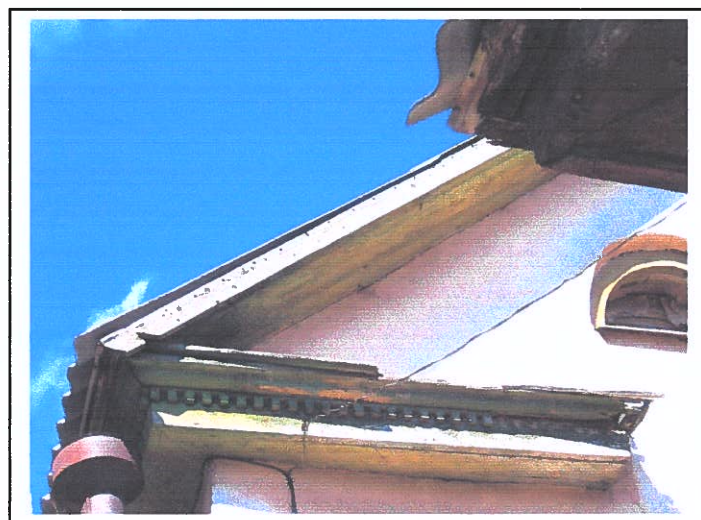
Foto 11 Detail fotost 5

Vaade lõunapoolse otsaseina puist hammasfriisiga karniisi pöörangule. Ehitus-tehniline olukord halb.

Katuse puidust hammaskarniisid taastada esialgsel kujul vt f.11.

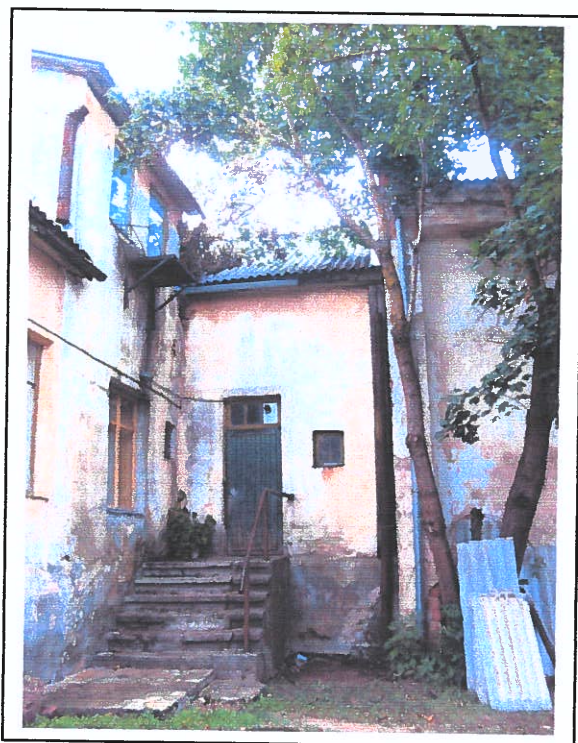
Foto 12 Detail fotost 7  
Vaade lõuna fassaadi idapoolsele osale, III eh jrk hoone lõuna fassaadile, hoone õuepoolsele sissepääsule

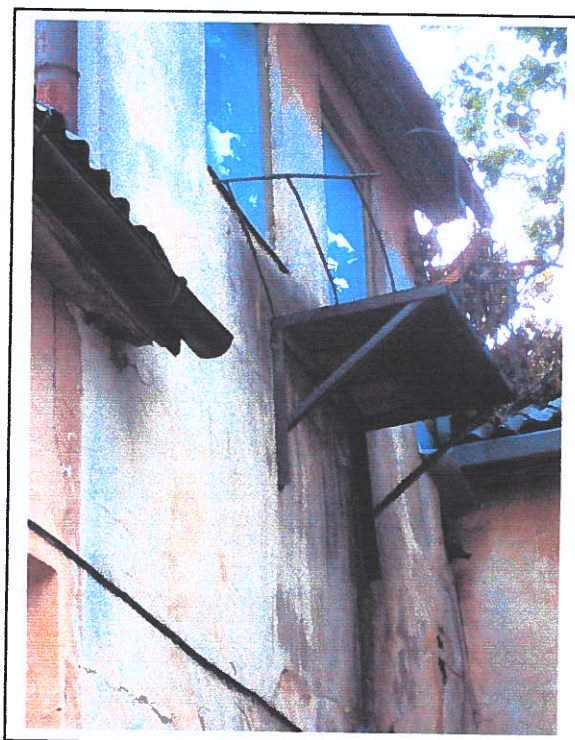
Foto 13 detail fotost 7, 12  
Vaade teise korruse lagunenenud varuväljapääsule

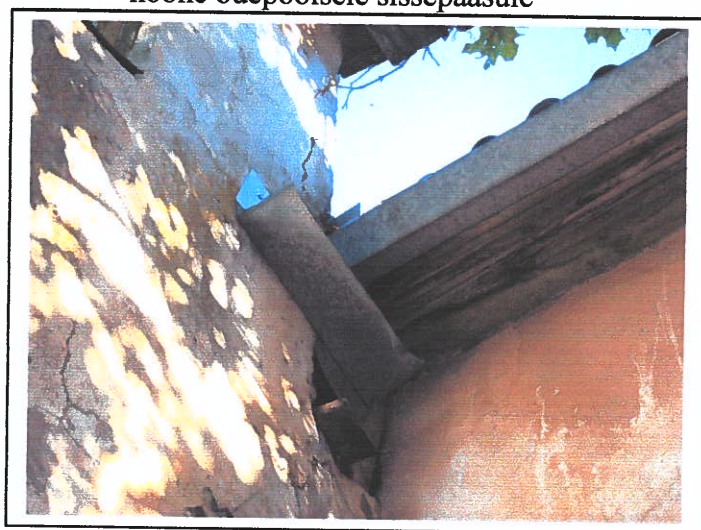
Foto 14 Detail fotost 12,13  
Näha kahe risti oleva hooneosa I eh jrk ja III eh jrk vahel olev avaus.  
I eh jrk hoone pööningu hilisem väljaehitis on teostatud ebaprofessionaalselt. Väljaehitise põhjapoolne sein sulgeb katuseneelu, mistõttu lumi ja sadeveed on pika aja jooksul tunginud hoone sisse-musse. Sadevett on püütud käepäraste vahenditega hoonest eemale juhtida

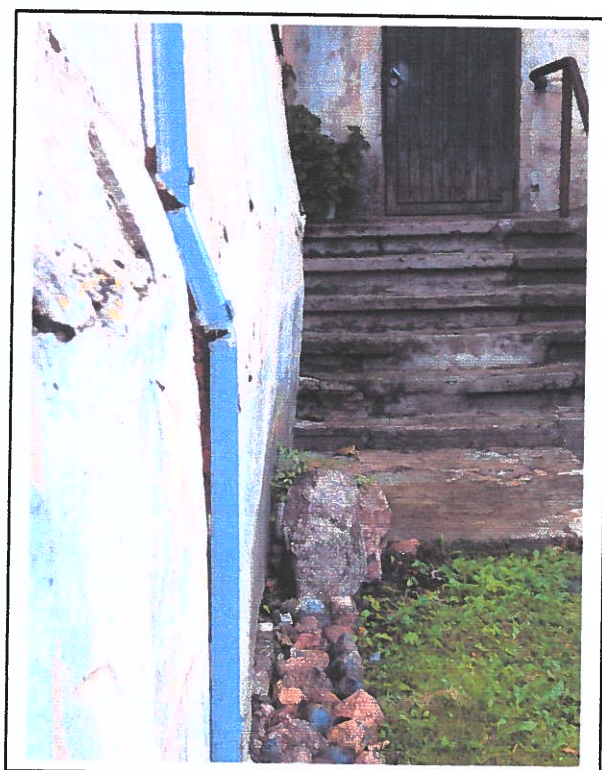
Foto 15 Detail fotost 7,12  
I eh jrk hoone idapoolne vundament on külmapaisumise tagajärjel välja kummunud. Katuseveed on lasted kukkuda betoontrepile, kust see imbub vundamendi sisse ja selle taga olevasse täitepinnasesse.

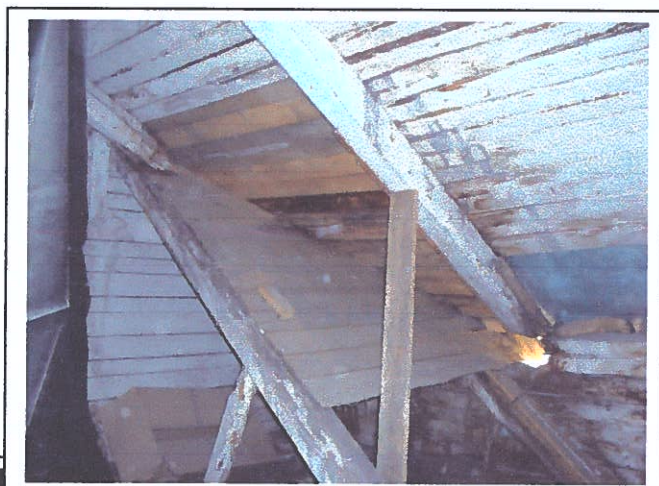
Foto 16 Vaade III eh.jrk põhjapoolse seina läänepoolsele nurgale.  
I eh.jrk katusele on ehitatud III eh.jrk katuse laudis

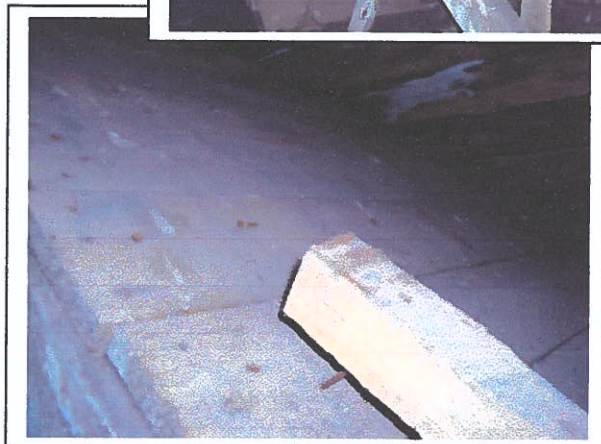
Foto 17 Detail fotost 16  
I eh.jrk plekk-katuse aluslaudis on pööningul nähtav ning on heas ehitus-tehnilises seisukorras

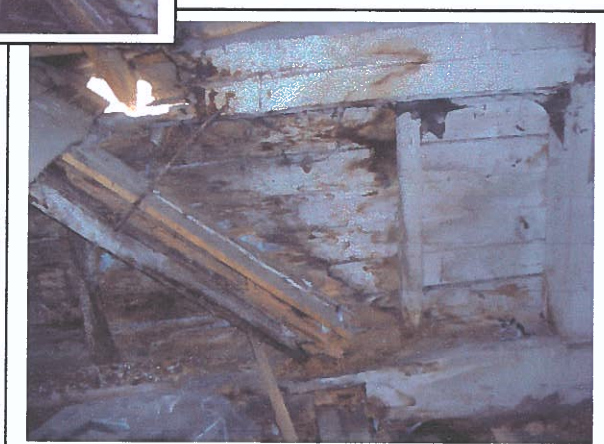
Foto 18 Detail fotost 16  
I ja III eh.jrk katuste neelukoht on kõdunenud, algupäraseid katuste sarikaotsad on pehkinud. Näha III eh.jrk hoone põhjapoolne laudisest välissein

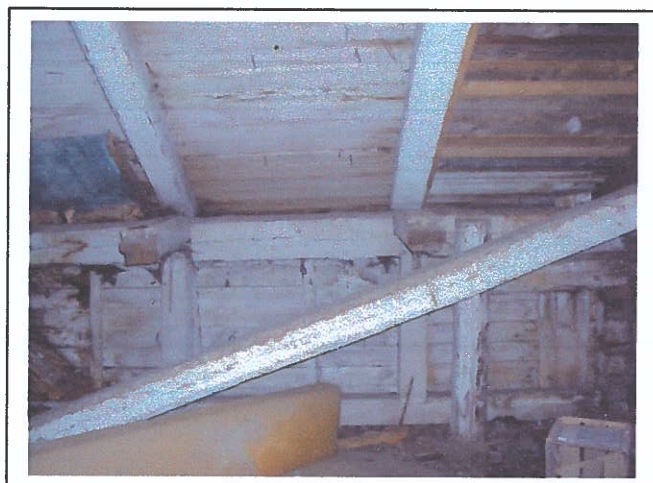
Foto 19 Vaade III eh.jrk hoone põhjapoolsele laudadest välisseinale  
Näha on tõstetud müürlatt ja selle taga III eh.jrk hoone põhjapoolne laudadest välissein. Müürlati jäigastamise horisontaalne talastik on laiail. Allakukkunud puittala ei ole kunagi oma funktsiooni täitnud, kuna tapid ei tööta tõmbele.

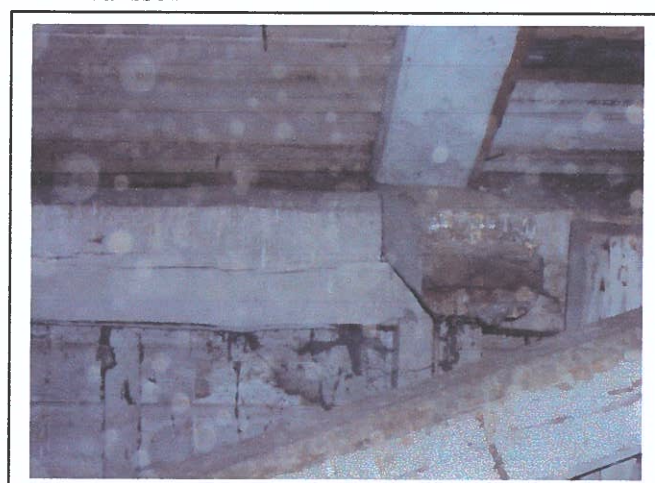
Foto 20 Detail fotost 19  
On näha horisontaalse sõrestiku vahepost ja allakukkunud pikipalk

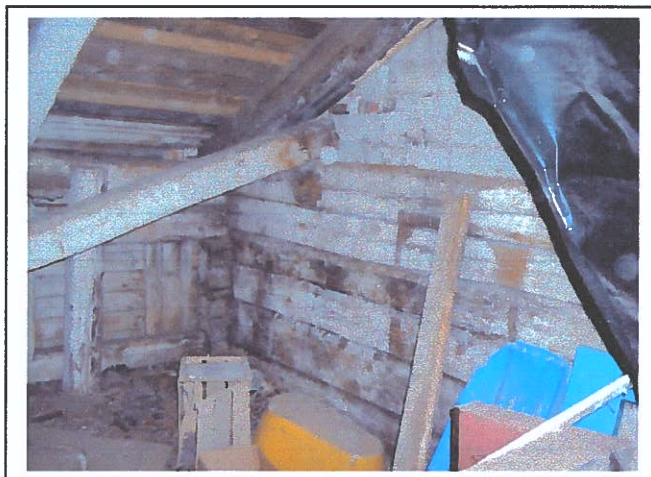
Foto 21 Vaade II ja III eh jrk liitekohale, hoone põhjafassaadi idanurgale  
II ja III eh jrk vahelises seinas nähtavad 4 alumist palki on II eh jrk sein, 2 ülemist palki on paigaldatud III-s eh jrk-as

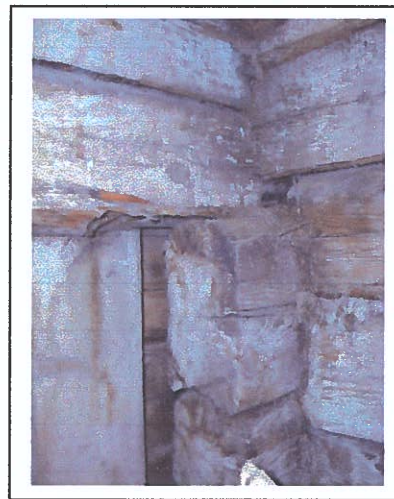
Foto 22 Detail fotost 21  
Palkseinte ühendus näitab, et hoone osad on ehitatud erinevatel aegadel. III eh jrk palksein toetub II eh jrk säilinud otsaseina palkidele

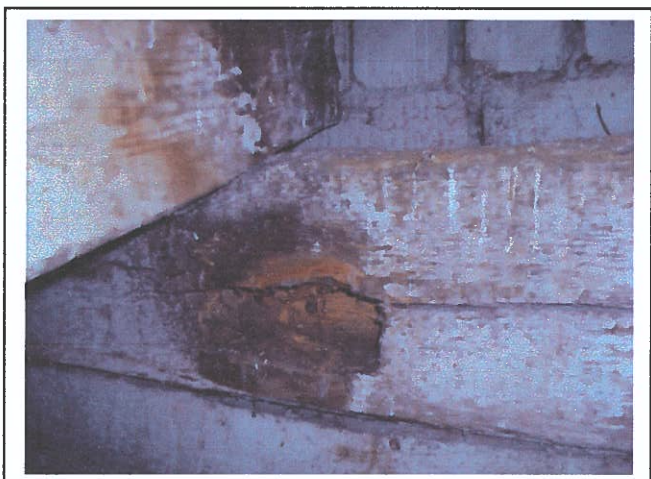
Foto 23 Detail fotost 21 - vaade müürlati jäigastussõrestiku pikipalgi ja III eh jrk hoone idaseina liitekohale. Taga on näha nõukaajal ehitatud saali kivisein. Kiviseina ehitamisel on alles jäänud II eh jrk palkseina 4 palgirida, 2 ülemist palgirida on III eh jrk

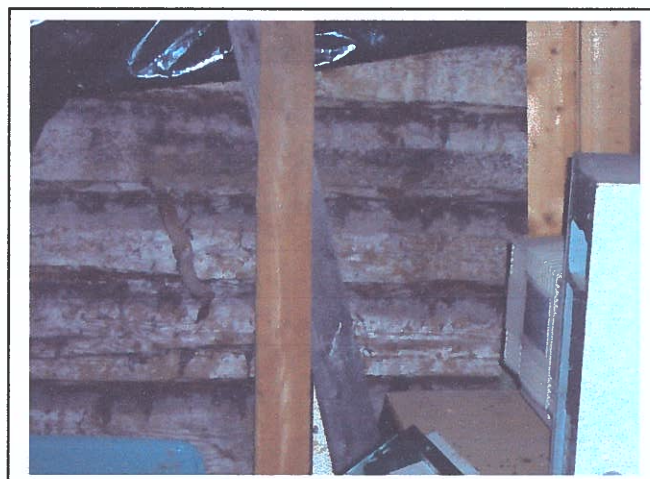
Foto 24 Vaade II ja III eh jrk hoonete vahelisele palkseinale. Alumised 4 palgirida on II eh jrk hoone omad

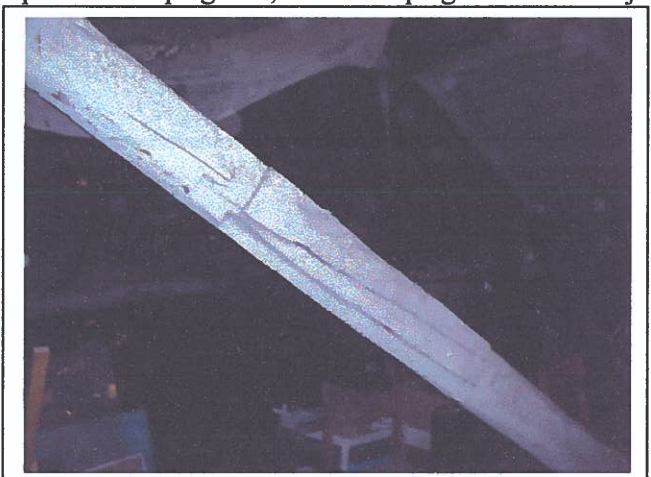
Foto 25 Vaade allakukkunud pennile  
Pennil olevad tapinduse kohad viitavad sellele,

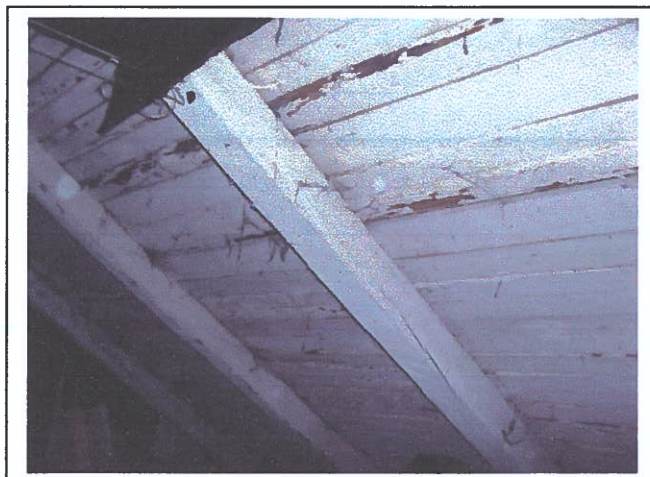
Foto 26 Vaade III jrk hoone katuse alapärasele täislaudisele, ehitus- tehniline seisukord on hea

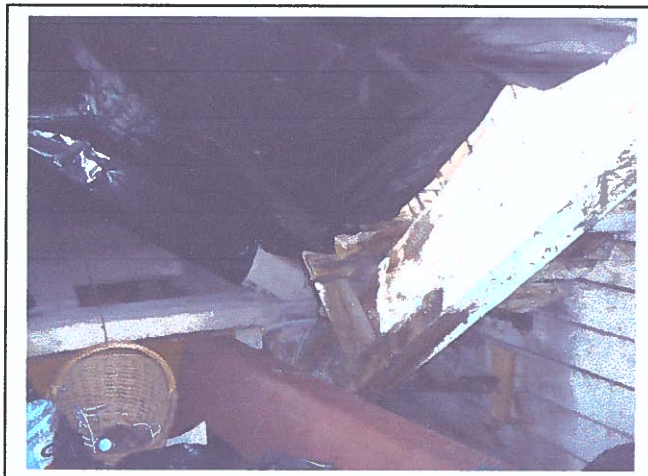
Foto 27 Vaade I eh jrk hoone idaseina väljaehituse ja III eh jrk hoone lõunaseina liitumiskohale

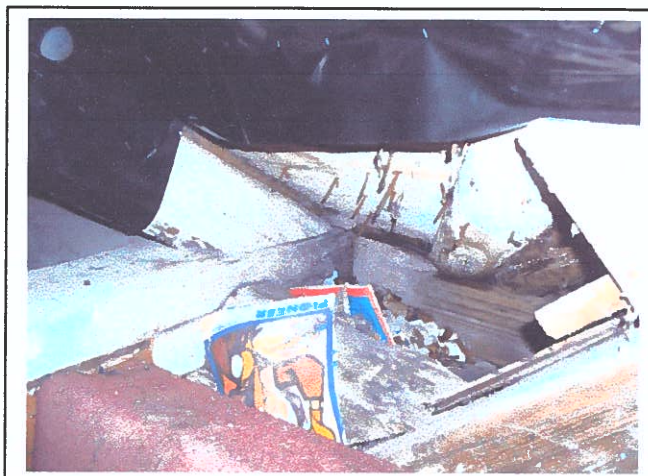
Foto 28 Detail fotost 27  
Vaade algupärase karniisi tarindusele – näha on seinast üleulatuv horisontaaltala ots, millele toetub sarikas. Nende külge on naelutatud karniisilaud

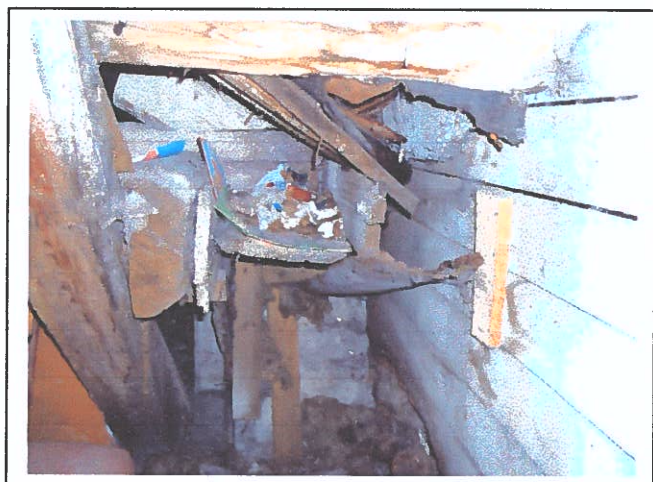
Foto 29 Näha on I eh jrk sarikas koos säilinud karniisiga. Üleval on näha lagunenu neelu põhi

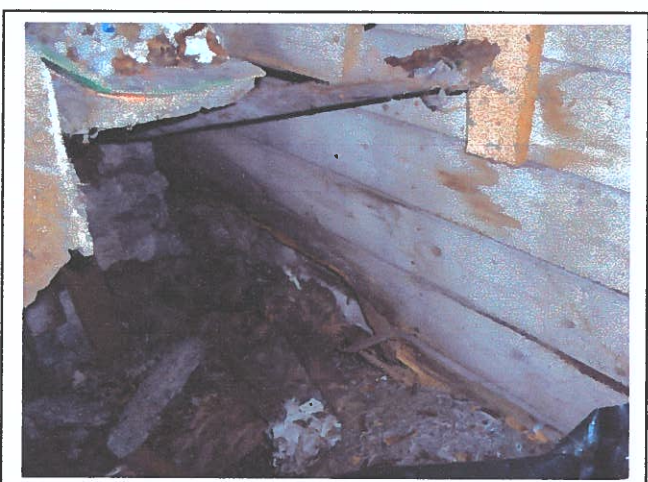
Foto 30 Näha on sadevete läbijooks I ja III eh jrk hoonete liitumiskohas. Seinad ja vahelagi selles kohas on hävinud

Puidust vahelagedega ei ole otseselt vaja midagi teha. Õuepoolse neelu all tugevate veekahjustustega vahelaed osa tuleb avada ja mädanenud kohad asendada.

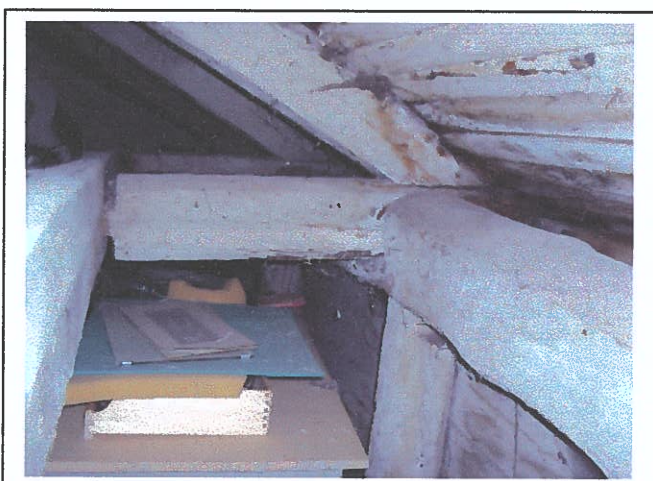
Foto 31 Vaade tõstetud müürlati jäigastussüsteemile III eh jrk hoone lõunapoolses osas  
Näha on avanenud tapid, piki- ja ristitalad ei ole ühendatud omavahel naelrite või kohadega

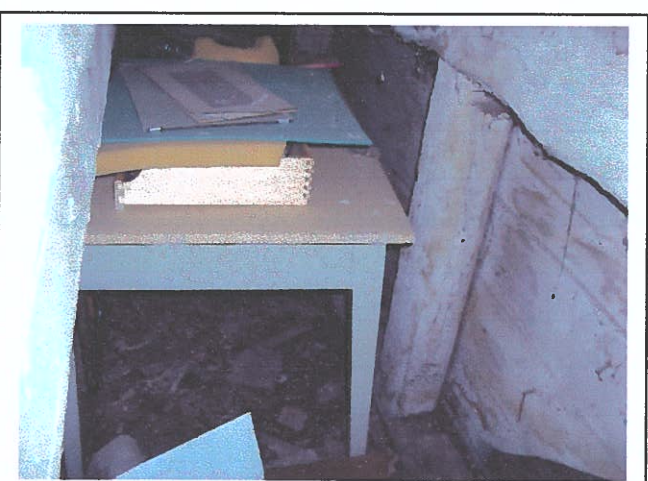
Foto 32 Vaade III eh jrk hoone lõunaseina tõstetud müürlati toepostile

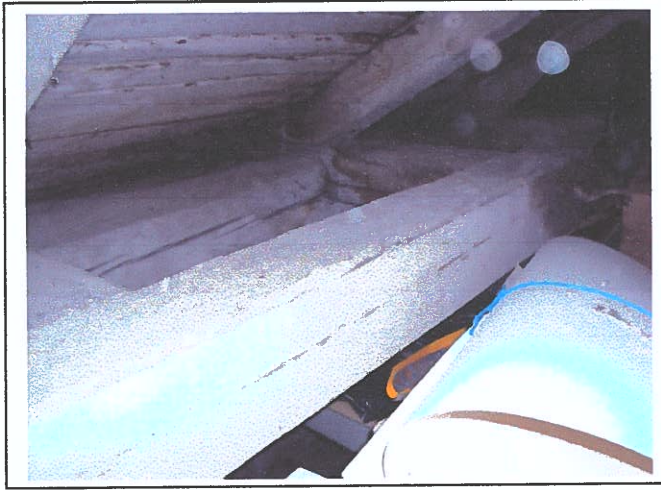
Foto 33 Vaade III eh jrk hoone lõunapoolse müürlati toetusele ja karniisi moodustavale horisontaalsele sõrestikule.

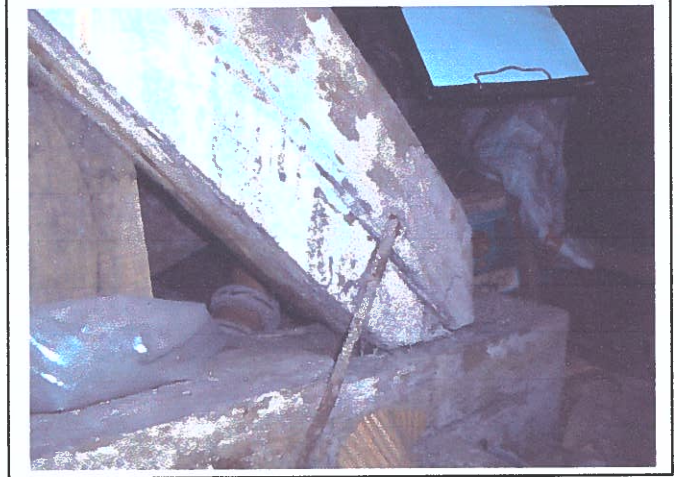
Foto 34 I eh jrk hoone laetala ja sarikas on nähtav III eh jrk noone pööningul

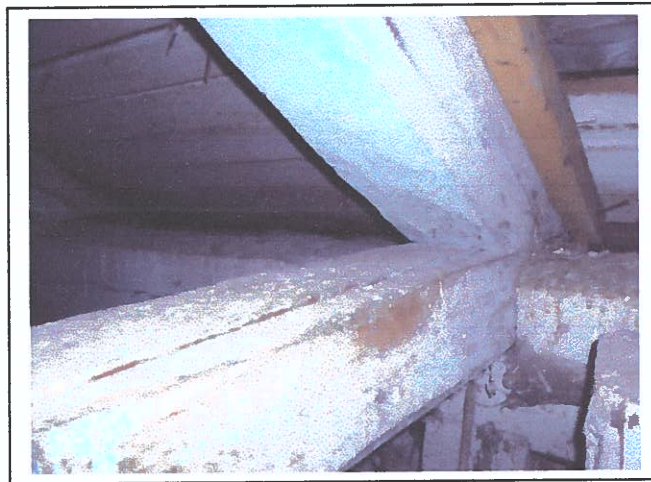
Foto 35 III eh jrk hoone katuse sarikas toetub horisontaalsõrestiku rõhtpuule. Ristipuu ulatub seinast välja ja on karniisi toeks

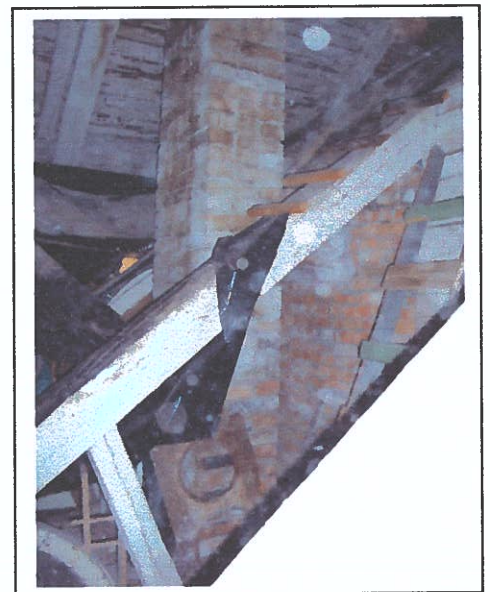
Korstnad ja korstnapitsid on rahuldavas korras – vt. f. 1,5,7,36. Korstnapitsid ei ole algupärased ja ei sobi Rakvere vanalinna muinsuskaitseala miljöösse.

Foto 36 III eh jrk hoone ehitamisel demonteeriti 1 korruse sein. Sarikoormus viidi kaldtugedega uue seina kohale

Korstnad remontida, krohvida. Korstnapitside arhitektuurne lahendus kujundada vastavalt Rakvere vanalinnale omaselt (nt. vt. Pikk tn. 7). Korstnaotsad katta plekiga.

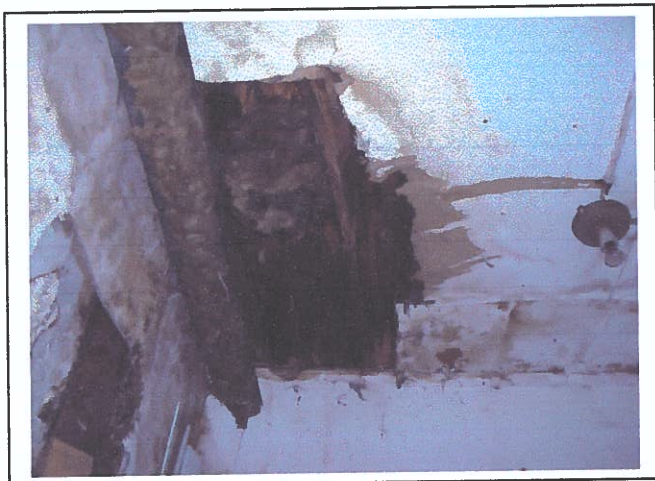
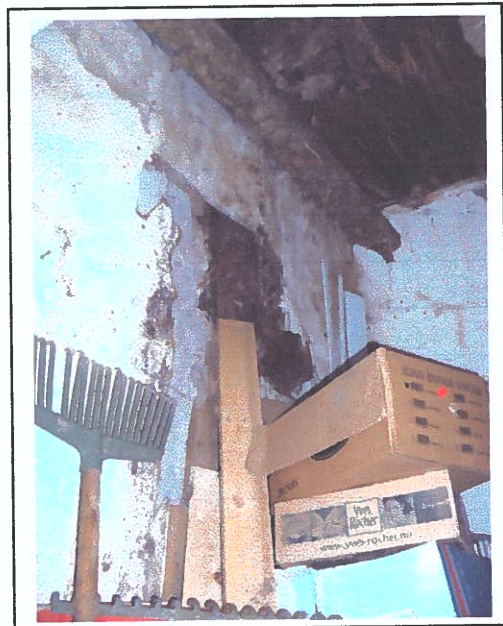
Foto 38, 39 Vaade I eh jrk hoone esimesel korrusel olevas ruumis – läbijooksude kohal on vahesein koos vahelaega alla vajunud

Esmese korruse veekahjustustega sein tuleb avada ja pehkinud konstruktsioonid asendada.

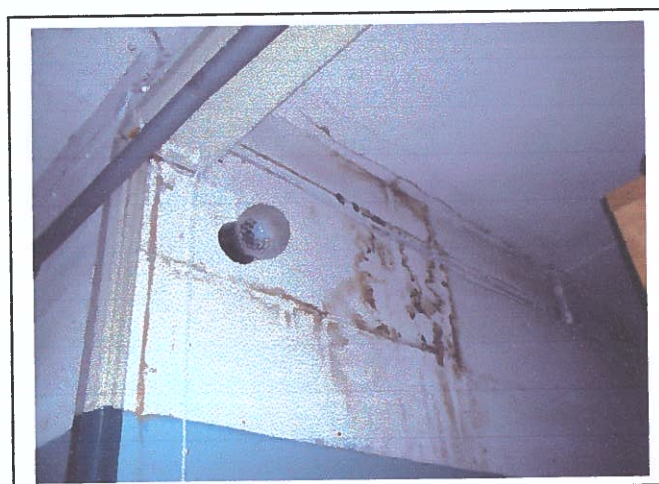
Foto 40 Vaade I eh jrk hoone 1 korruse koridoris  
On näha läbijooksude tõttu tekkinud niiskuskahjustused siseseinal

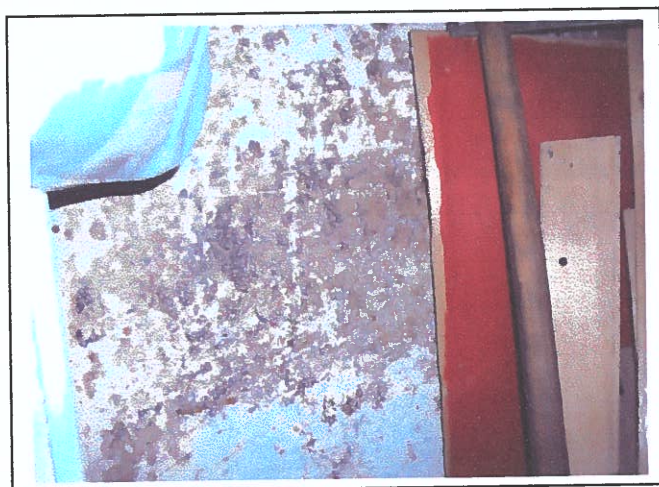
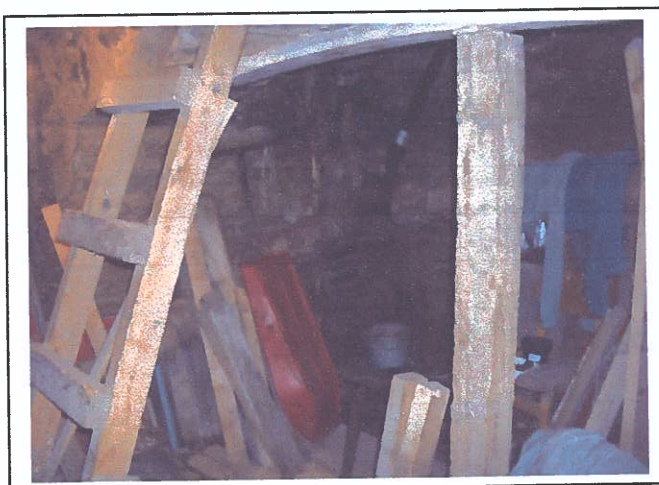
Foto 41,42 Vaated keldris – ehitus-tehniline olukord on rahuldav
