Rakvere elementaarkooli hoone Pikk tn 29 Rakvere linn, hoone tehnilise seisukorra ekspetiis; ajaloomälestis nr 5776, Rakvere vanalinna muinsuskaitseala reg nr 27012; KEK Invest AS töö nr 10-58, august 2010.a.

Objekt: Rakvere elementaarkooli hoone, ajaloomälestis nr 5776  
Rakvere vanalinna muinsuskaitseala reg nr 27012

Töö nr.: 10-58

## HOONE TEHNILISE SEISUKORRA UURING

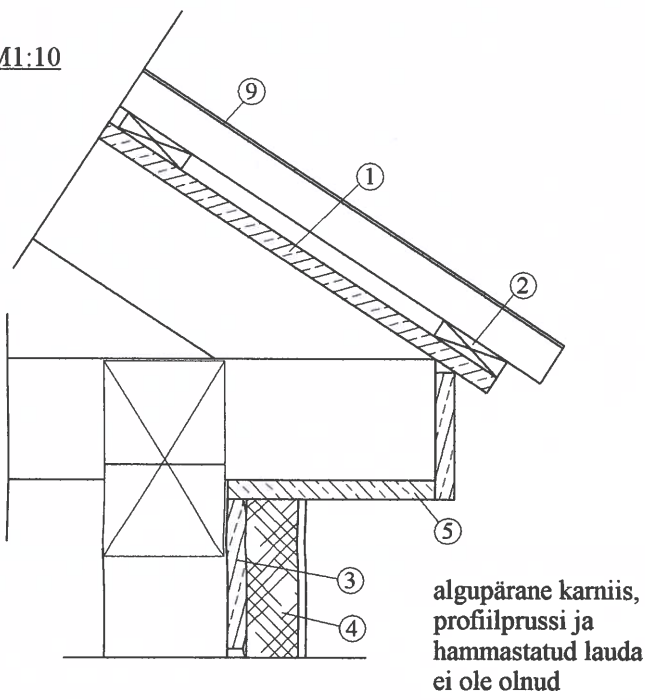
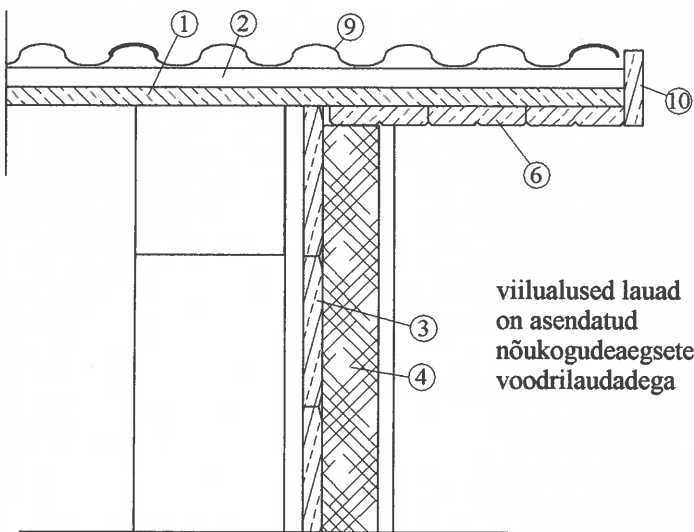
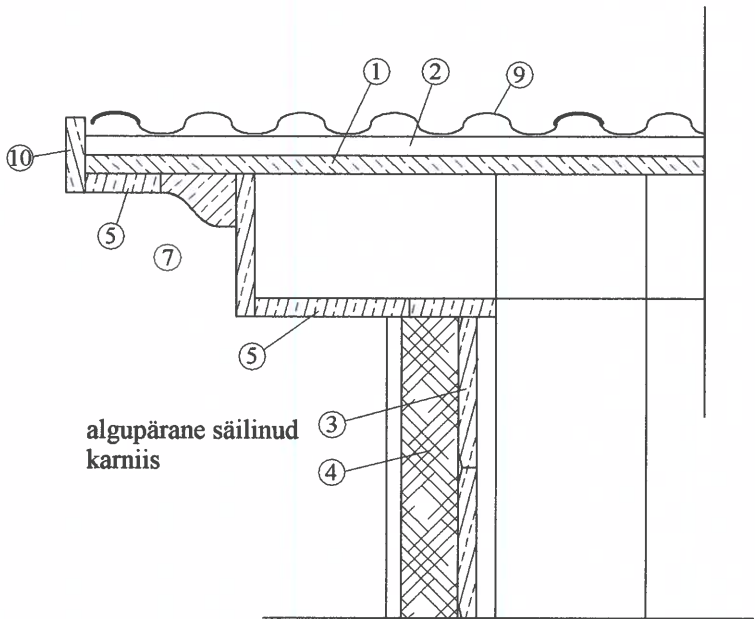
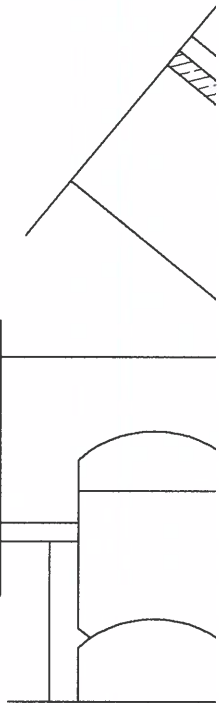
MÄRKUSED:  
1.Katus on kaetud eterniidiga  
2.Sadevete rennid praktiliselt puuduvad  
3.Säilinud on mõned sadevete püstikute osad  
4.Kinniehitatud neelu tõttu on sadeveed tunginud hoonesse

Ettepanek on eterniitkatus asendada alt tuulutatava traditsiooniliste mõõtudega valtsitud tsinkplekk-katusega. Katusekate ehitada kahekordsete tihendatud püstvaltsidega.
